RESTAURACIÓN DE LA COLEGIATA DE SAN MIGUEL ARCÁNGEL, III FASE ALFARO (LA RIOJA)

FINANCIA: MINISTERIO DE VIVIENDA
INVERSIÓN: 2.865.660 EUROS
EMPLEOS GENERADOS: 25

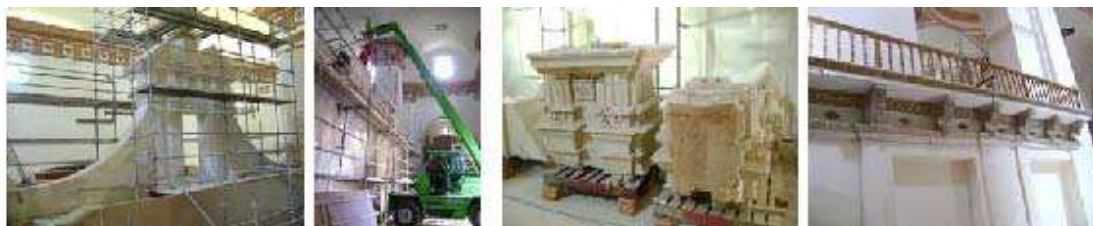
3. CORO Y ESPADAÑA (capacidad: 80 personas sentadas)

En el caso del coro, al inicio de la III fase los elementos de la sillería estaban recién restaurados y colocados, pero con un estado deficiente tanto en el acceso al mismo desde las naves laterales como en la parte superior correspondiente al órgano y su subida, acrecentado por el desplome de la espadaña. En primer lugar se procedió a la protección de las zonas restauradas de la sillería para después acometer la estabilización y vuelta a su posición original de la espadaña mediante el corte y siglado con hilo de diamante en 14 piezas. Una vez terminados los trabajos de consolidación en el muro se procedió a la recolocación de las piezas fijándolas mediante varillas roscadas de fibra de vidrio y grapas de acero, aplicando un macizado de juntas entre bloques. Por último se picó y revistieron los paramentos, siguiendo el acabado aplicado al resto del templo

Se ha sustituido la antigua barandilla de acceso al órgano (de 5'45m de longitud), sin ningún valor histórico, por una nueva barandilla de acero corten, que sirva tanto de protección ante caídas como de apoyo a la escalera de ascenso hasta el puesto del organista. Restaurando todas y cada una de las molduras de madera que existen bajo las cornisas del actual forjado, que se integrarán junto con el nuevo y manteniendo la barandilla perimetral del conjunto del coro, cuya medida total es de 88 metros aproximadamente.

Para los accesos al coro se han colocado nuevas carpinterías de acero colado. Ya que la parte inferior del órgano cuenta con un espacio que lo hace visitable, se colocará una mampara de cristal practicable que permita su observación de cara a los visitantes.

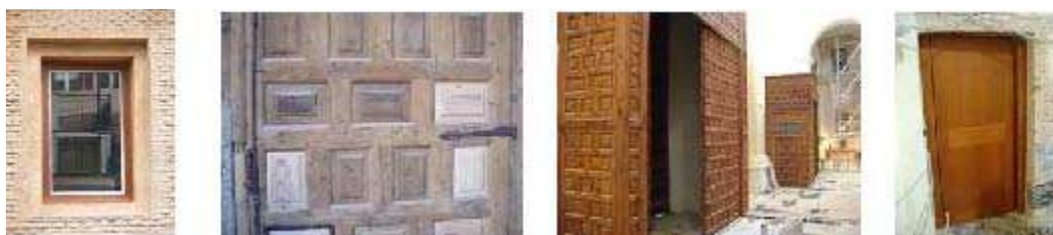
En el caso del hueco para la hornacina del altar mayor, se ha previsto la inclusión de un diseño de vidriera compuesta por piezas de alabastro, más acorde con la ubicación representativa de este hueco.

En todos los casos las carpinterías serán fijas, a excepción de aquellos huecos ubicados en el despacho parroquial y en el aseo de la sacristía que serán oscilantes para permitir ventilar.

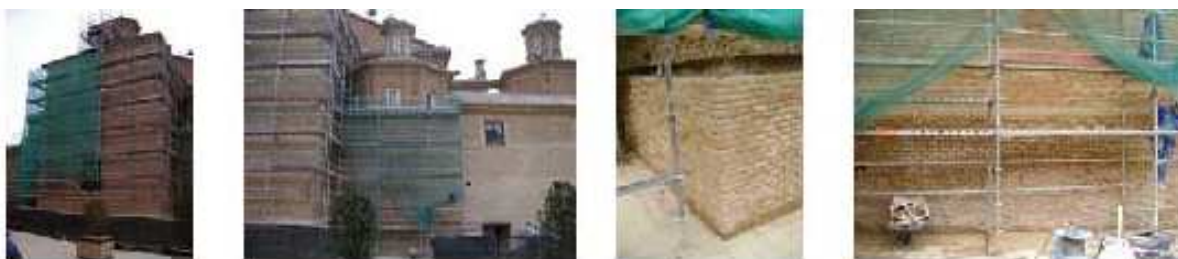
6. NUEVO SISTEMA DE ELECTROSMOSIS ACTIVA INALÁMBRICA

Se ha colocado en todo el perímetro de la iglesia un sistema de electro-ósmosis activa inalámbrica, suplementario al ya instalado por la compañía Humesistem, que contará con

21 aparatos colocados a 2 metros del suelo, conectados entre sí mediante una única línea eléctrica por debajo del suelo de madera y que invertirán la polaridad del agua ionizada de los muros con un área de acción equivalente a una esfera de 10 metros de radio, esto provocará que el agua acumulada baje a través del muro por poros y capilares hasta el subsuelo secando la pared. Mediante este sistema inalámbrico se ha buscado una máxima eficacia contra el agua y un mínimo impacto visual en el interior de la iglesia.
